# **Bomen Effect Analyase Maijweg 's-Hertogenbosch**

**27 augustus 2013**

**Bomen Effect Analyse (BEA) van 29 kastanjabomen langs de  
Maijweg te 's-Hertogenbosch**

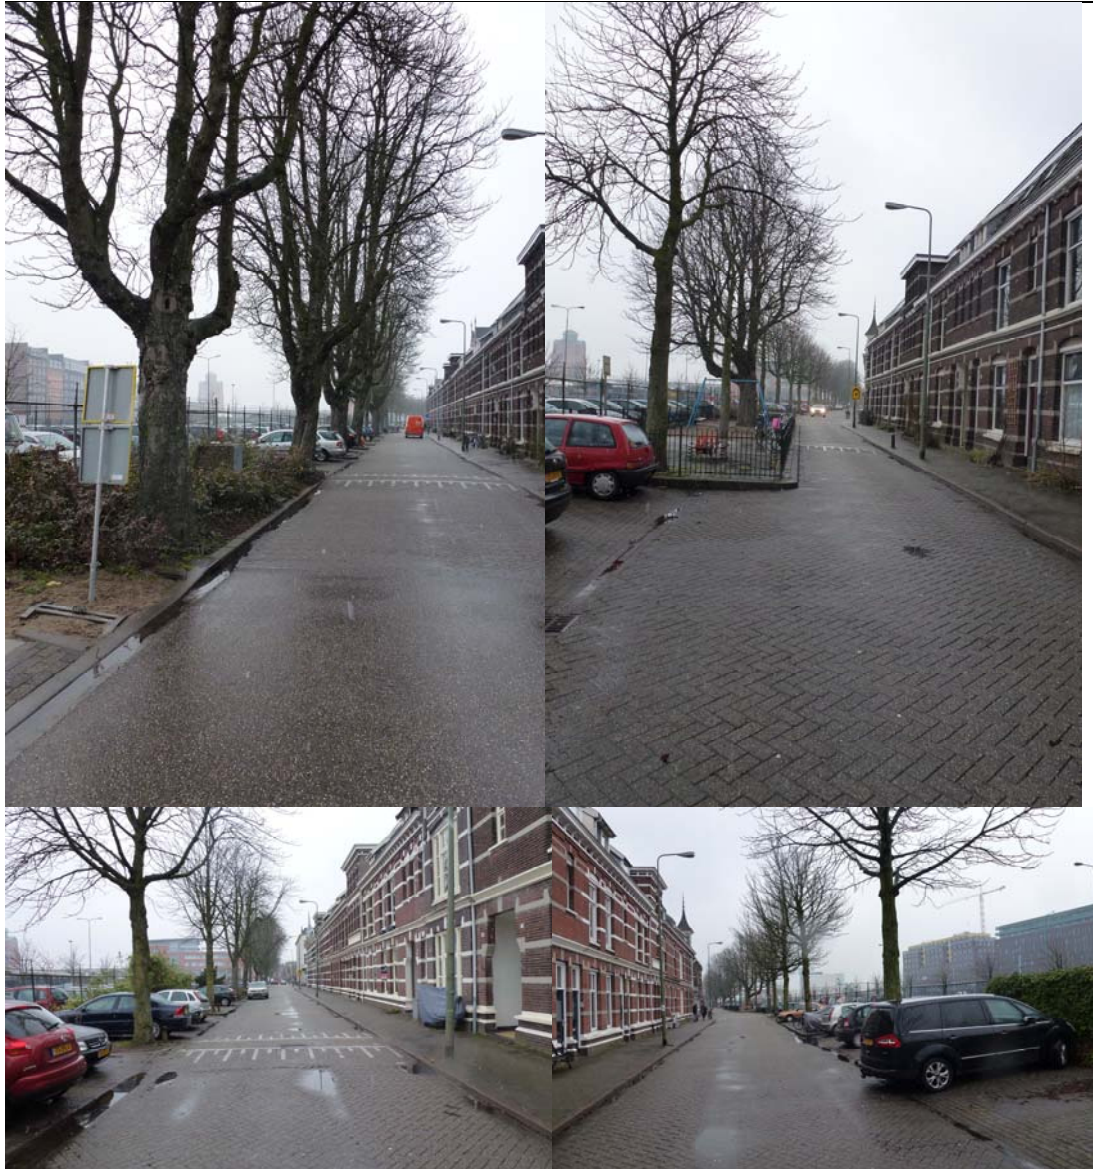
Ter hoogte van de Maijweg in 's-Hertogenbosch ligt momenteel een P+R parkeerplaats van Q-park, aan de oostzijde van het station. Tussen de parkeerplaats en de Maijweg ligt een parallelle groenstrook met een rij kastanjabomen. Het betreffen circa 29 kastanjabomen. De buitenzijde van de kroonprojectie grenst globaal aan de rand van het parkeerterrein. Van enkele bomen overschrijdt de kroonprojectie de grens met het parkeerterrein. Om de parkeerplaats af te schermen van de omgeving is tussen de groenstrook en de parkeerplaats een hekwerk aanwezig (kadastrale grens). De Maijweg is een verharde weg met daarnaast aaneengesloten bebouwing.

**Figuur 2.1** Foto-impressie huidige situatie

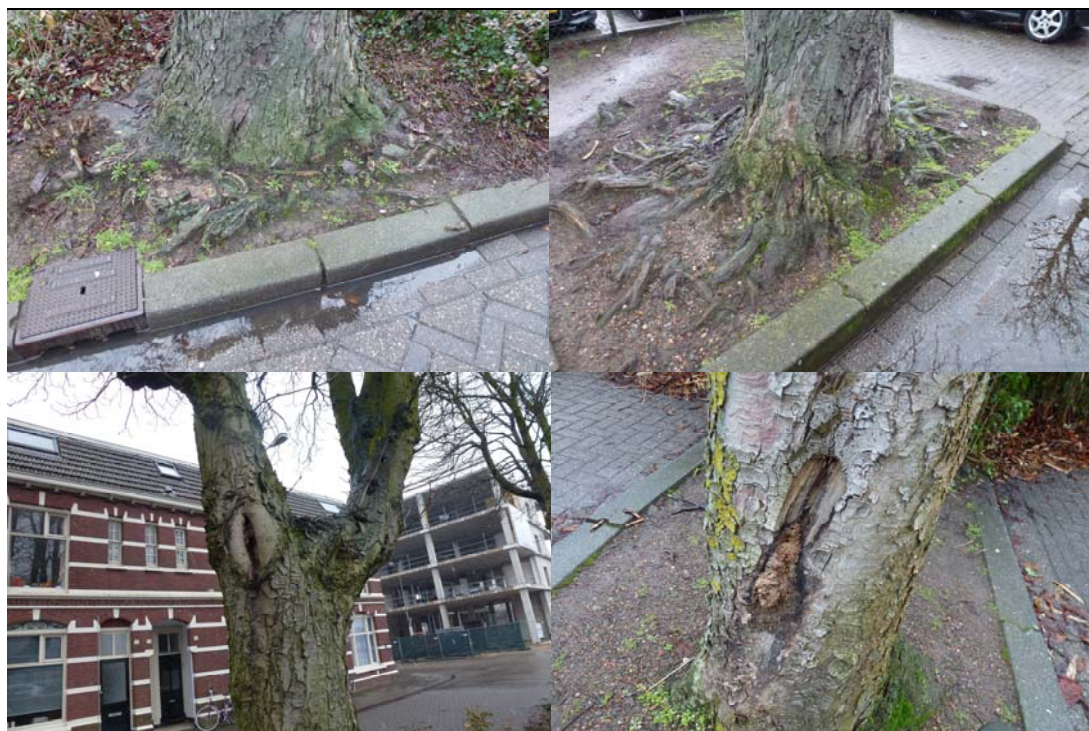
Er is gelet op kroonontwikkeling, groeilengte van de scheuten, scheuren en beschadigingen in kroon, stam en wortelvoet. Al deze facetten zijn als matig gezond tot zeer gezond beoordeeld. Er is weinig dood hout aanwezig in de boomkronen. Oude snoeiwonden zijn goed dichtgegroeid. Wel is aan de stamvoet van de bomen oppervlakkige wortelschade aanwezig. Schimmels of symptomen zijn slechts bij een enkele boom waargenomen. Over het algemeen verkeren de bomen in een goede conditie. Wel zijn er bij enkele bomen beginnende sporen waargenomen van de bloedingsziekte. De ziekte is nog niet zo ver gevorderd dat er sprake is van een verminderde vitaliteit van de bomen.

**Figuur 3.2 Foto's bomen. Boven: Aangetroffen wortelschade aan kastanjabomen. Linksonder: Grote holte/snoeiwond met goed herstel. Rechtsonder: Stamschade met zwammen**

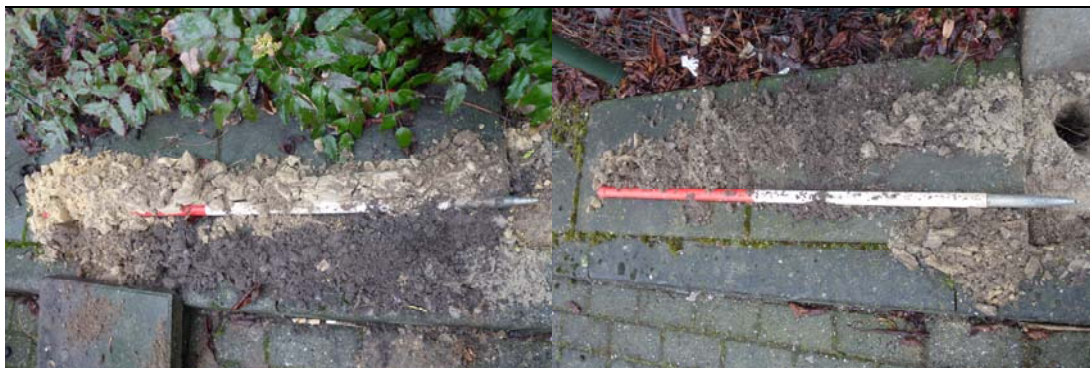
De aangetroffen bodem laat een redelijk rijke voedingsbodem zien met ongeveer 3 - 5 % organische stof in het traject 15 - 70 centimeter min maaiveld. Op de meeste plekken bestaat de bovenste zone uit tegels (0 - 10 centimeter min maaiveld) en straatzand (10-15 centimeter min maaiveld). De grond bestaat afwisselend uit matig grof zand in de bovenlaag (tot 70 centimeter min maaiveld) en fijn zand in de ondergrond tot ten minste 200 centimeter min maaiveld. In de onderste laag (170 - 200 centimeter) zijn roestvlekken aanwezig. Dit verschijnsel wordt veroorzaakt door fluctuaties in de grondwaterstand. Onder de zone met roestverschijnselen bevindt zich een grijze laag die permanent onder de grondwaterstand aanwezig is. In peilbuizen in de nabije omgeving zijn grondwaterstanden vastgesteld van ten minste 350 centimeter min maaiveld (Dinoloket).

**Figuur 3.3** Foto's van de opbouw van de profielboringen. Links: Diepe boring (tabel 3.2). Rechts: Ondiepe boring (tabel 3.3)

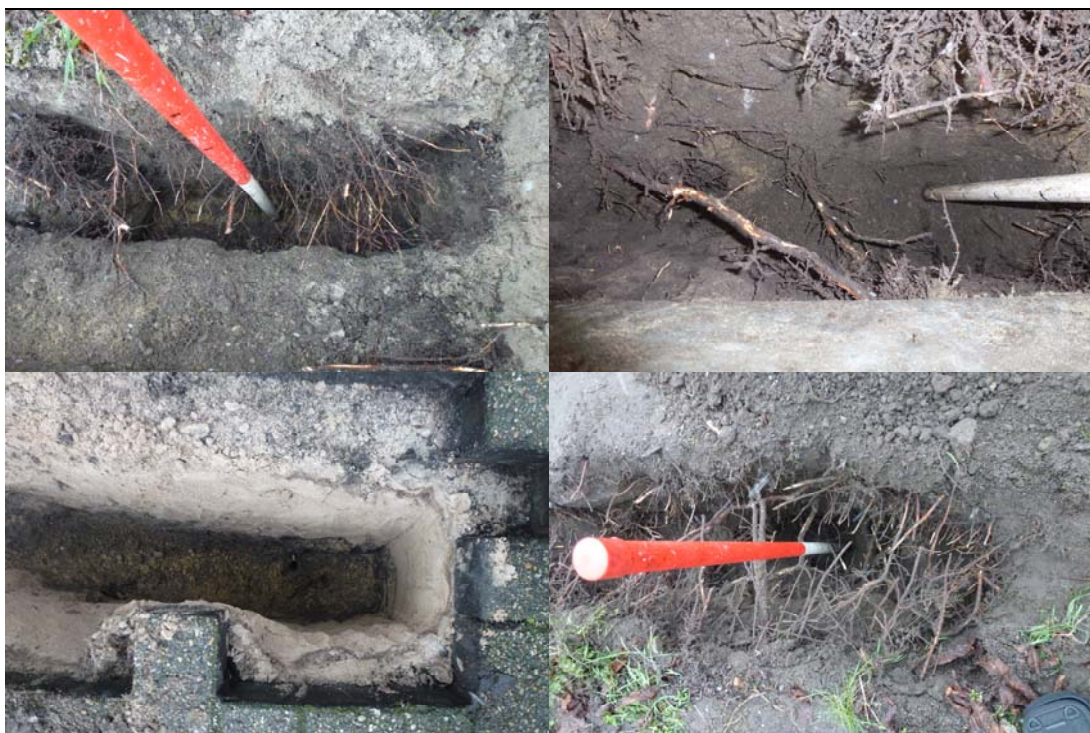
De sleuven en de boringen zijn gegraven op circa 5 tot 6 meter uit de stam, ter hoogte van het hekwerk. De sleuven en boringen geven, met uitzondering van sleuf nummer 6 eenzelfde beeld van de beworteling. De wortels van de bomen die in sleuf 1 tot en met 5 zijn aangetroffen, bestaan alle uit dunne (haar)wortels tot een maximale dikte van enkele centimeters. De wortels zijn aanwezig op 15 - 70 centimeter min maaiveld.

Deze wortels behoren niet tot het hoofdstelstel van wortels die de boom vast steun en stabiliteit voorzien. Uitzondering was sleuf 6. Deze is in de hoek van de locatie gelegen en laat een profiel met dikkere wortels zien. Wortels tot een dikte van 5 centimeter zijn in de sleuf aanwezig. Ook deze wortels behoren niet tot de hoofdwortels. Verwacht wordt dat het wortelpatroon van de bomen zich met name in de groenstrook heeft ontwikkeld omdat de andere zijde sterk verdicht en verhard is als straat. Het graven van proefsleuven binnen de kroonprojectie is voor deze locatie niet relevant. In de groenstrook (buiten de kadastrale grens) vinden geen graafwerkzaamheden plaats. Er wordt vanuit gegaan dat in de huidige situatie (afgezien van wijzigingen in de grondwaterstand door bemaling) aan en direct rondom de hoofdwortels (die zich allen bevinden in de groenstrook) van de kastanjabomen niets veranderd.

**Figuur 3.4** Foto's van de profielsleuven. Boven: Profielsleuven gelijk aan 1 en 3 (tabel 3.4). Linksonder: Profielsleuf 4 (tabel 3.5). Rechtsonder: Profielsleuf 6 (tabel 3.6)

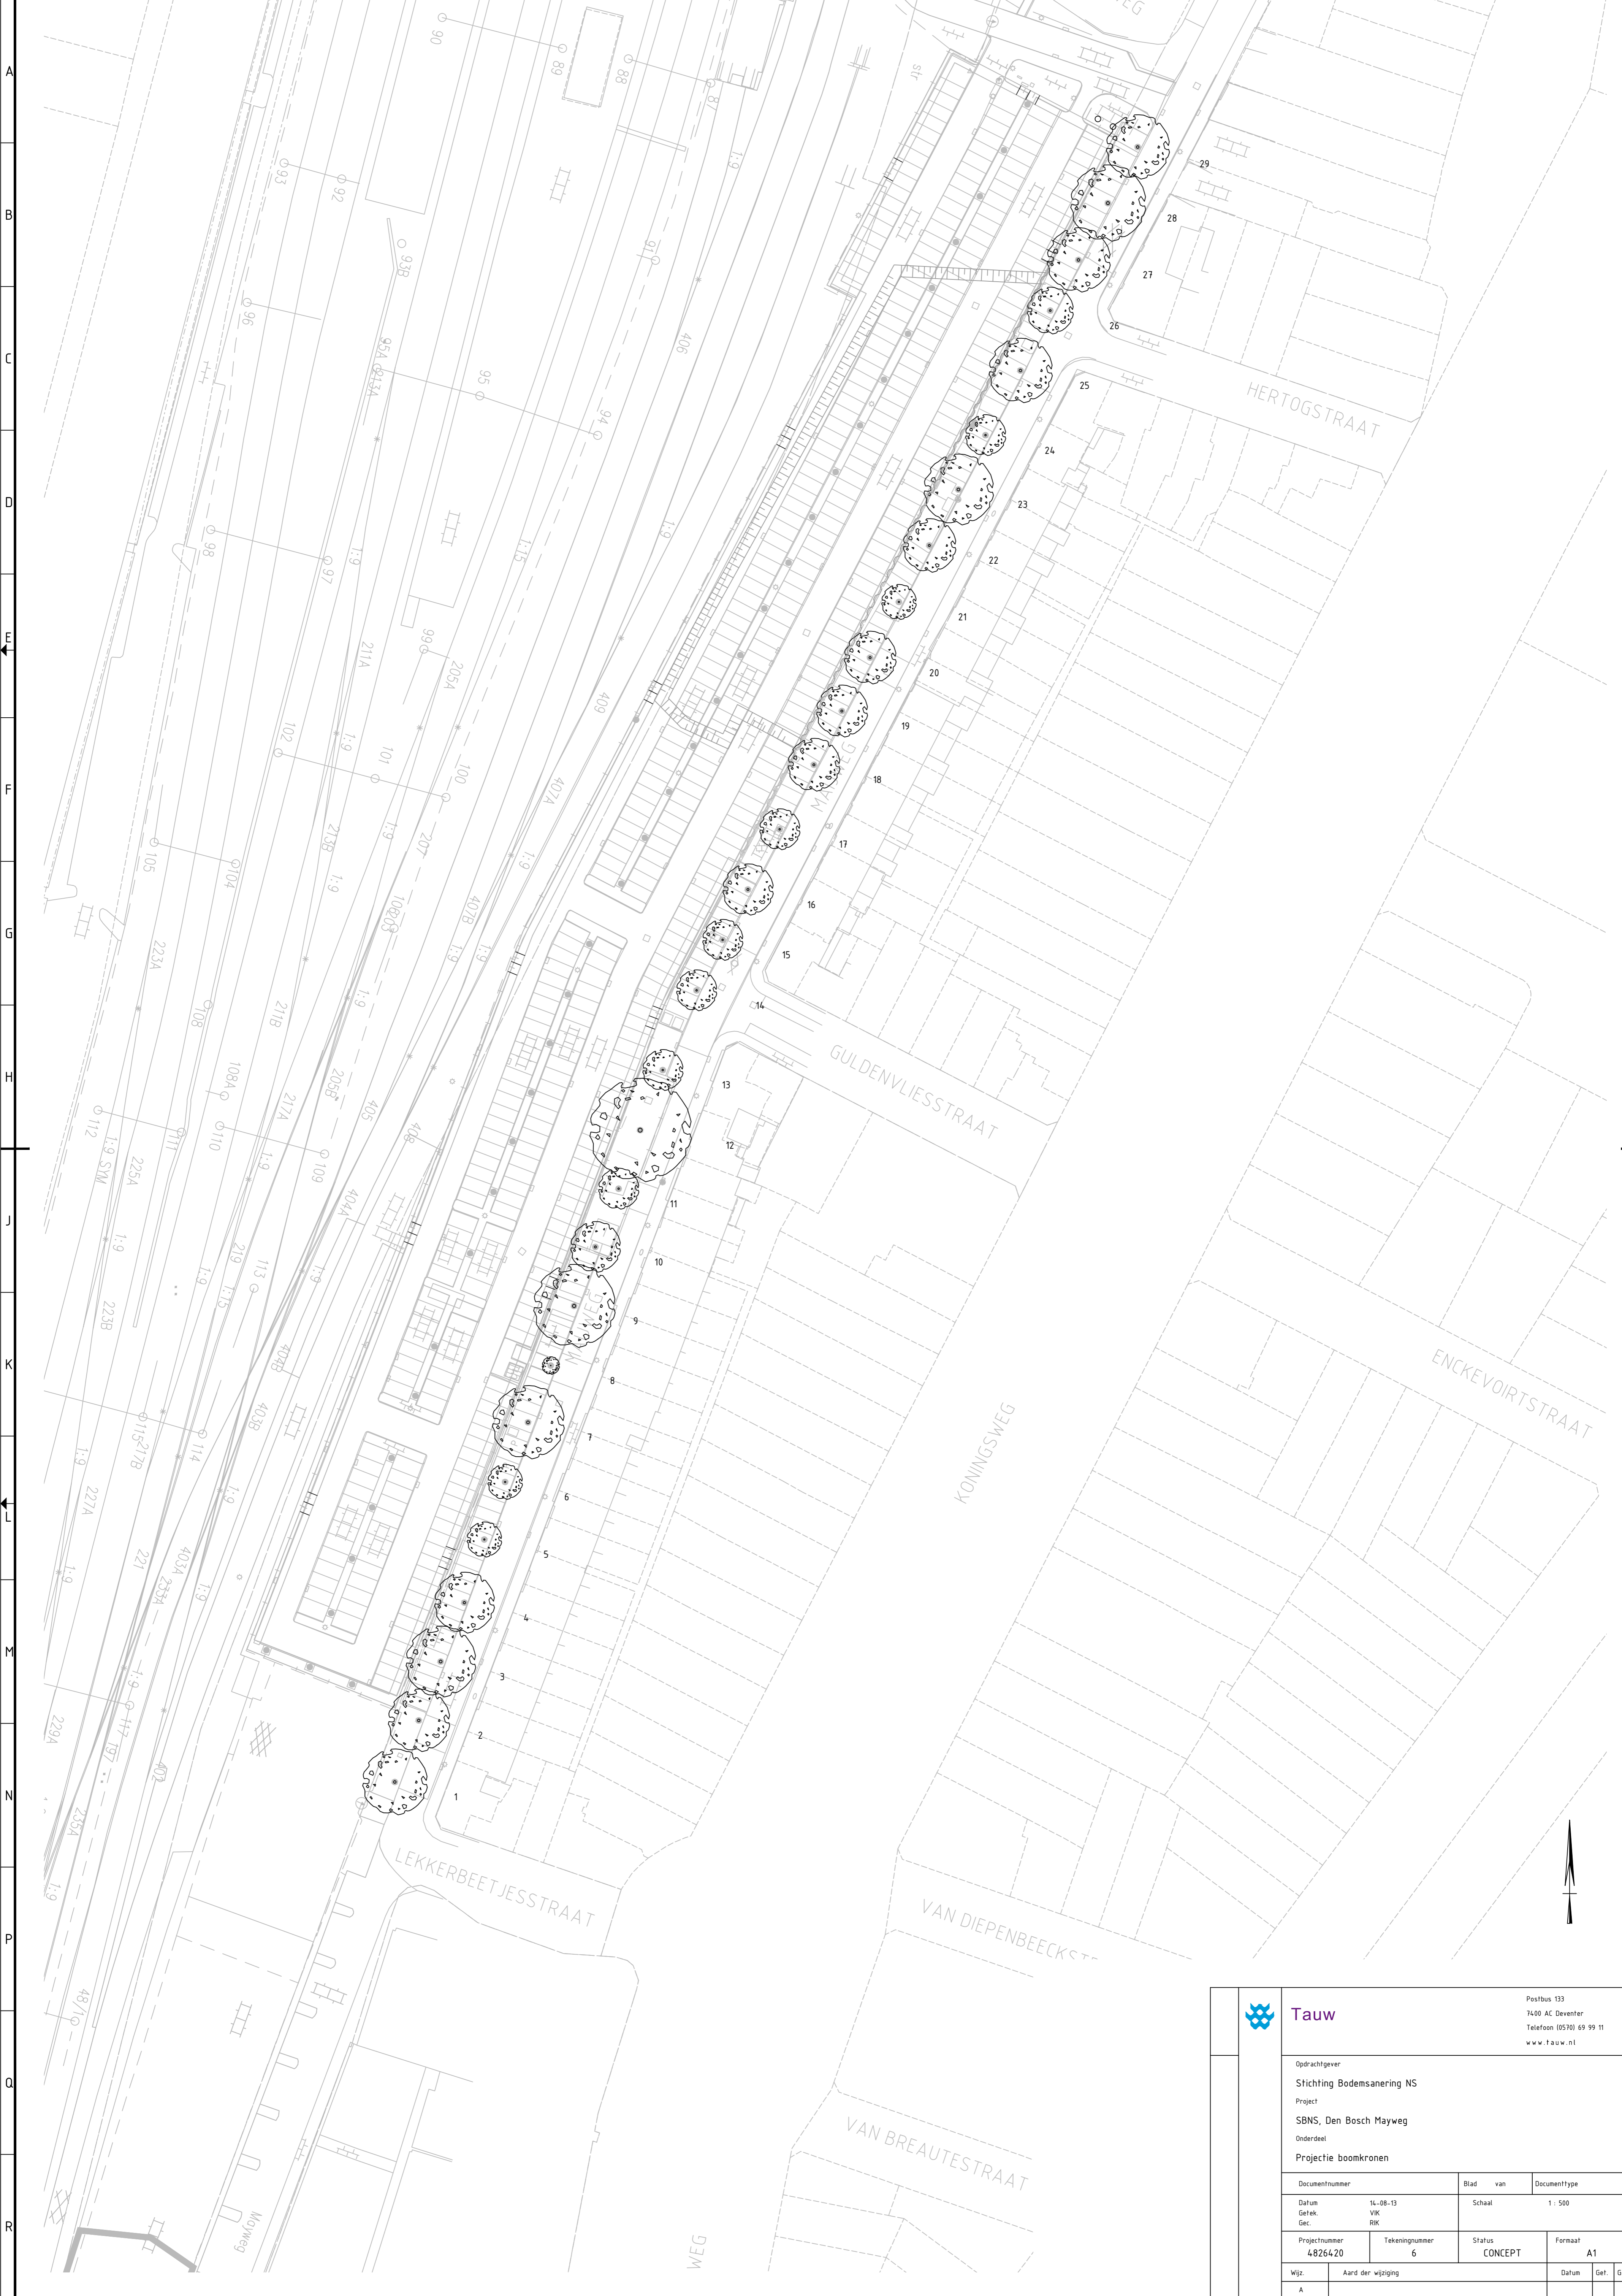
Kroonprojecties kastanjabomen

Op woensdag 20 maart 2013 zijn de aanwezige bomen langs de Maijweg geïnventariseerd en onderzocht. Het betreft 29 paardenkastanjes. De gemiddelde leeftijd wordt geschat op 50 jaar oud. Een enkel exemplaar is beduidend ouder en wordt geschat op 80 tot 100 jaar. De buitenzijde van de kroonprojecties grenst globaal aan de rand van het parkeerterrein. Slechts van enkele bomen overschrijdt de kroonprojectie de grens met het parkeerterrein.

- Bij de bomen 7, 9 en 12 zullen er werkzaamheden plaatsvinden binnen de kroonprojectie. Voorafgaand aan deze werkzaamheden dient de kroon te worden gesnoeid om de werkzaamheden mogelijk te maken, zonder schade aan de kroon aan te brengen. Het snoeien dient te gebeuren door een gecertificeerd Europea Tree Worker of Europea Tree Technician. De bomen hoeven door de snoeiwerkzaamheden (mits op juiste wijze en in de juiste periode uitgevoerd) conditioneel geen negatieve effecten te ondervinden. Gezien de specifieke vorm en takopbouw van de kronen van kastanjes, heeft het echter wel gevolgen voor de beeldkwaliteit van de kastanjabomen.

- Ter plaatse van boom 3 en 29 zal zeer nabij de kroonprojectie worden gewerkt en dient tijdens de uitvoering extra aandacht te worden besteed om schade aan de kroonprojectie te voorkomen.

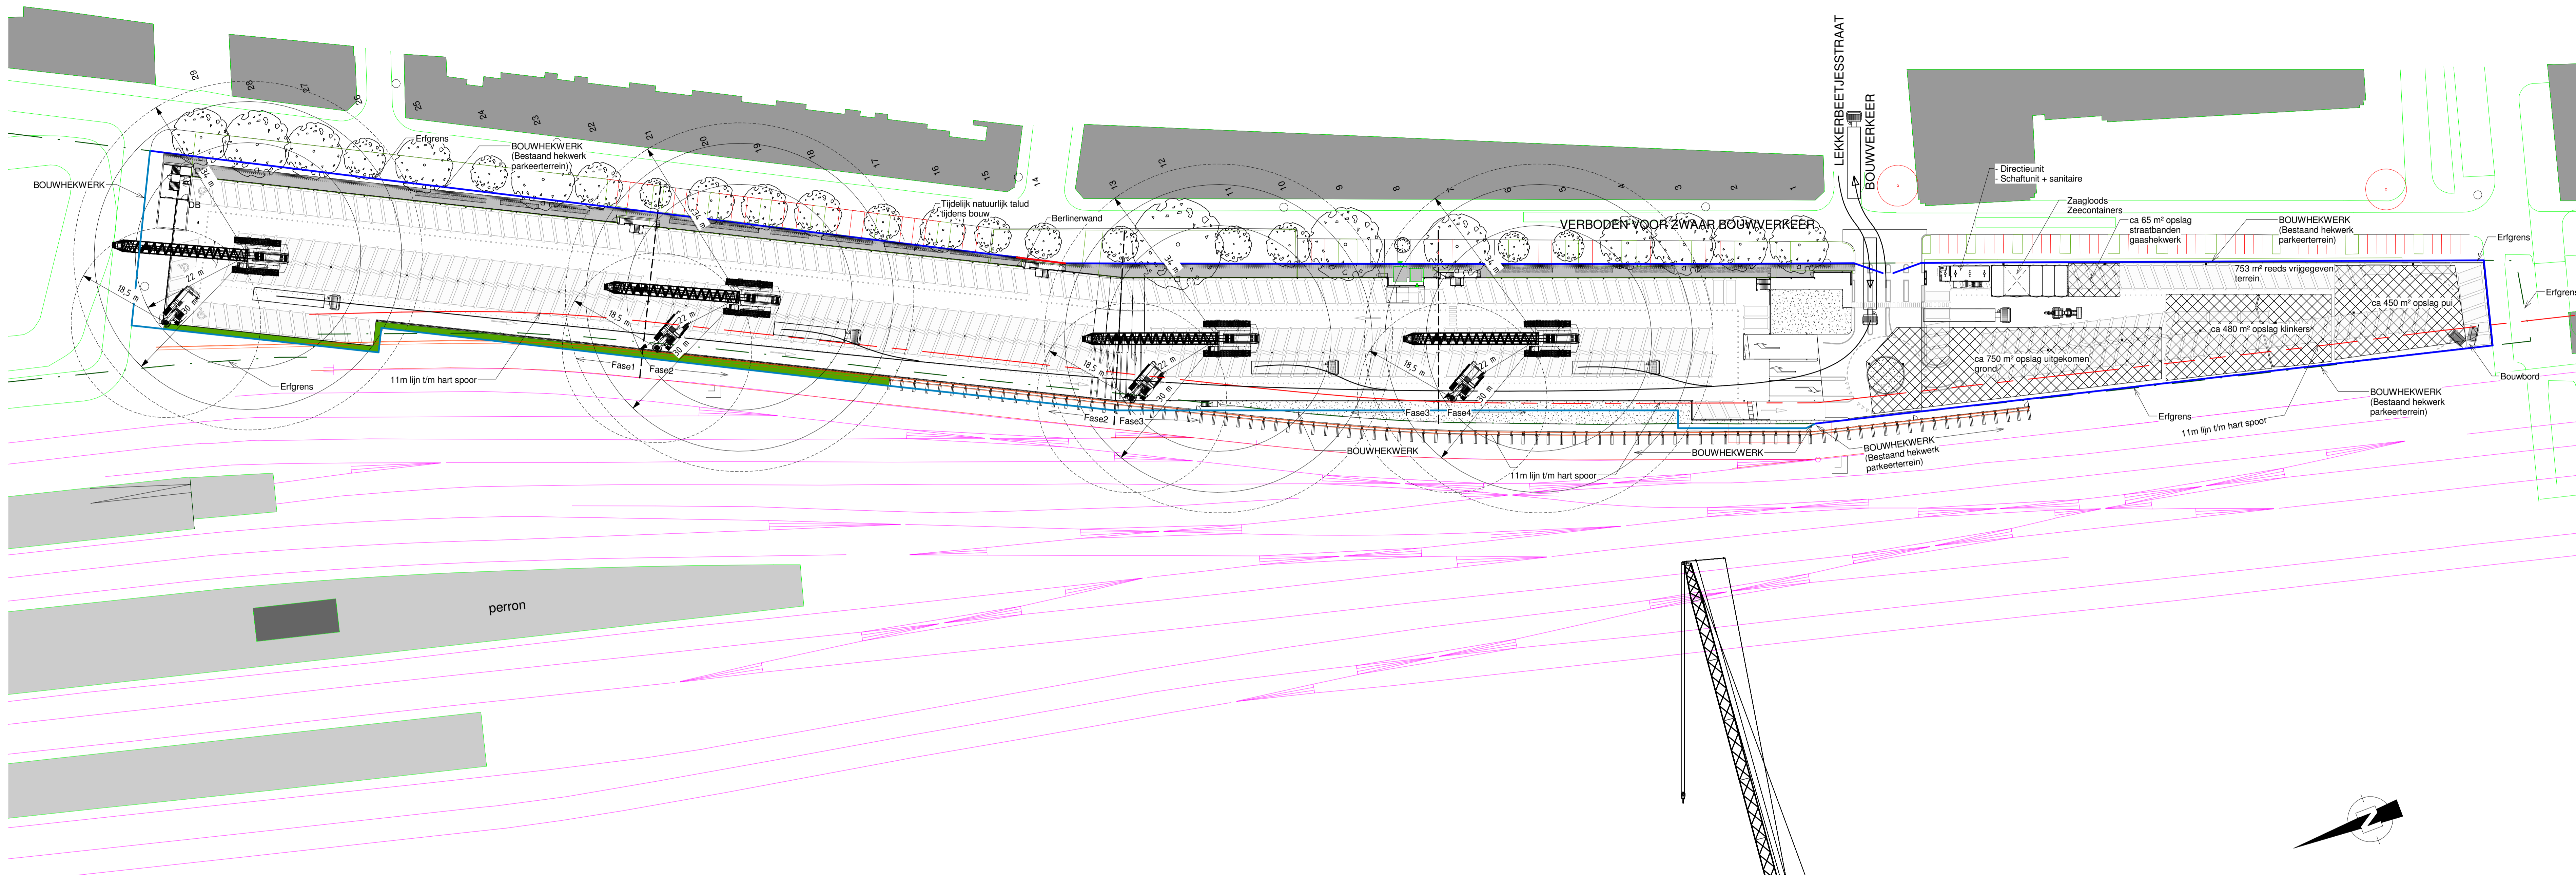
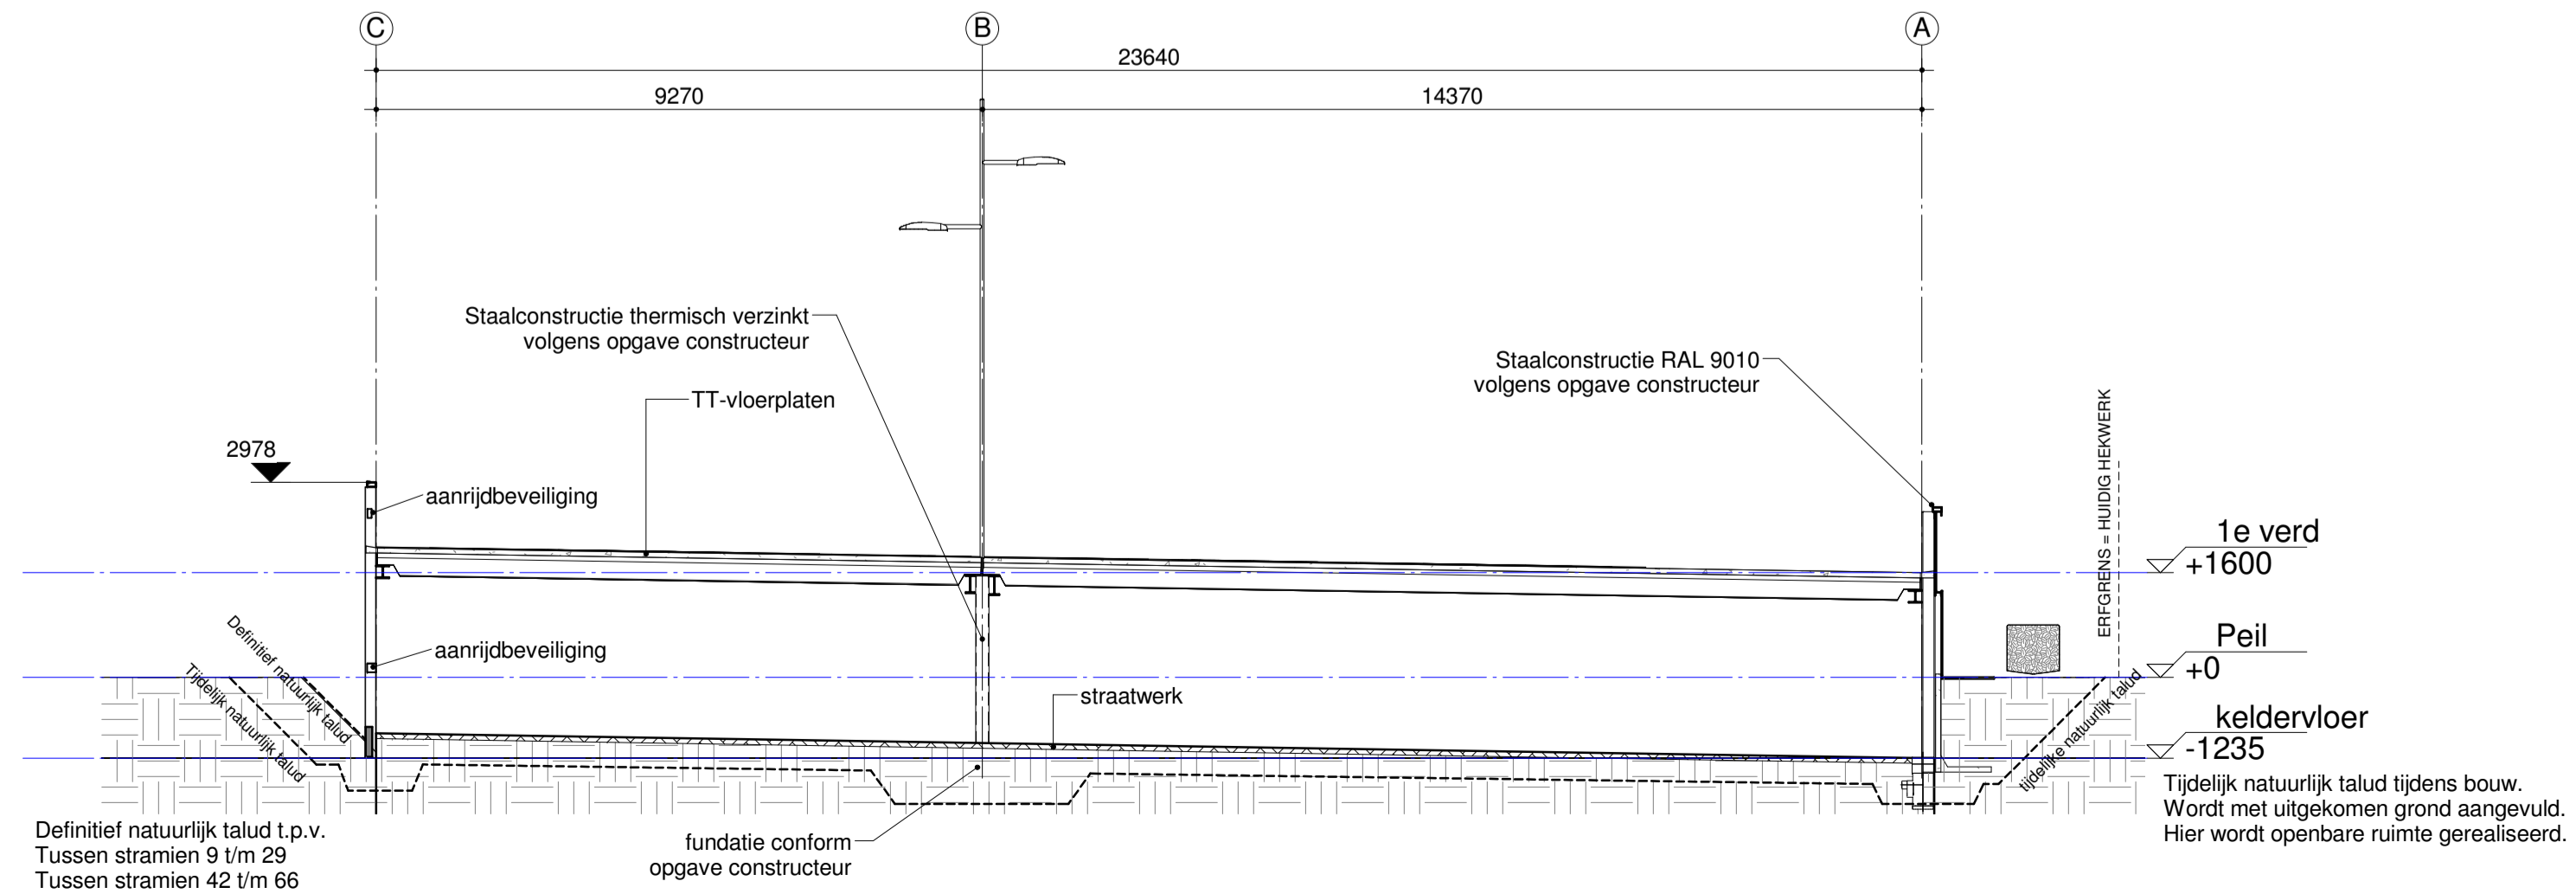
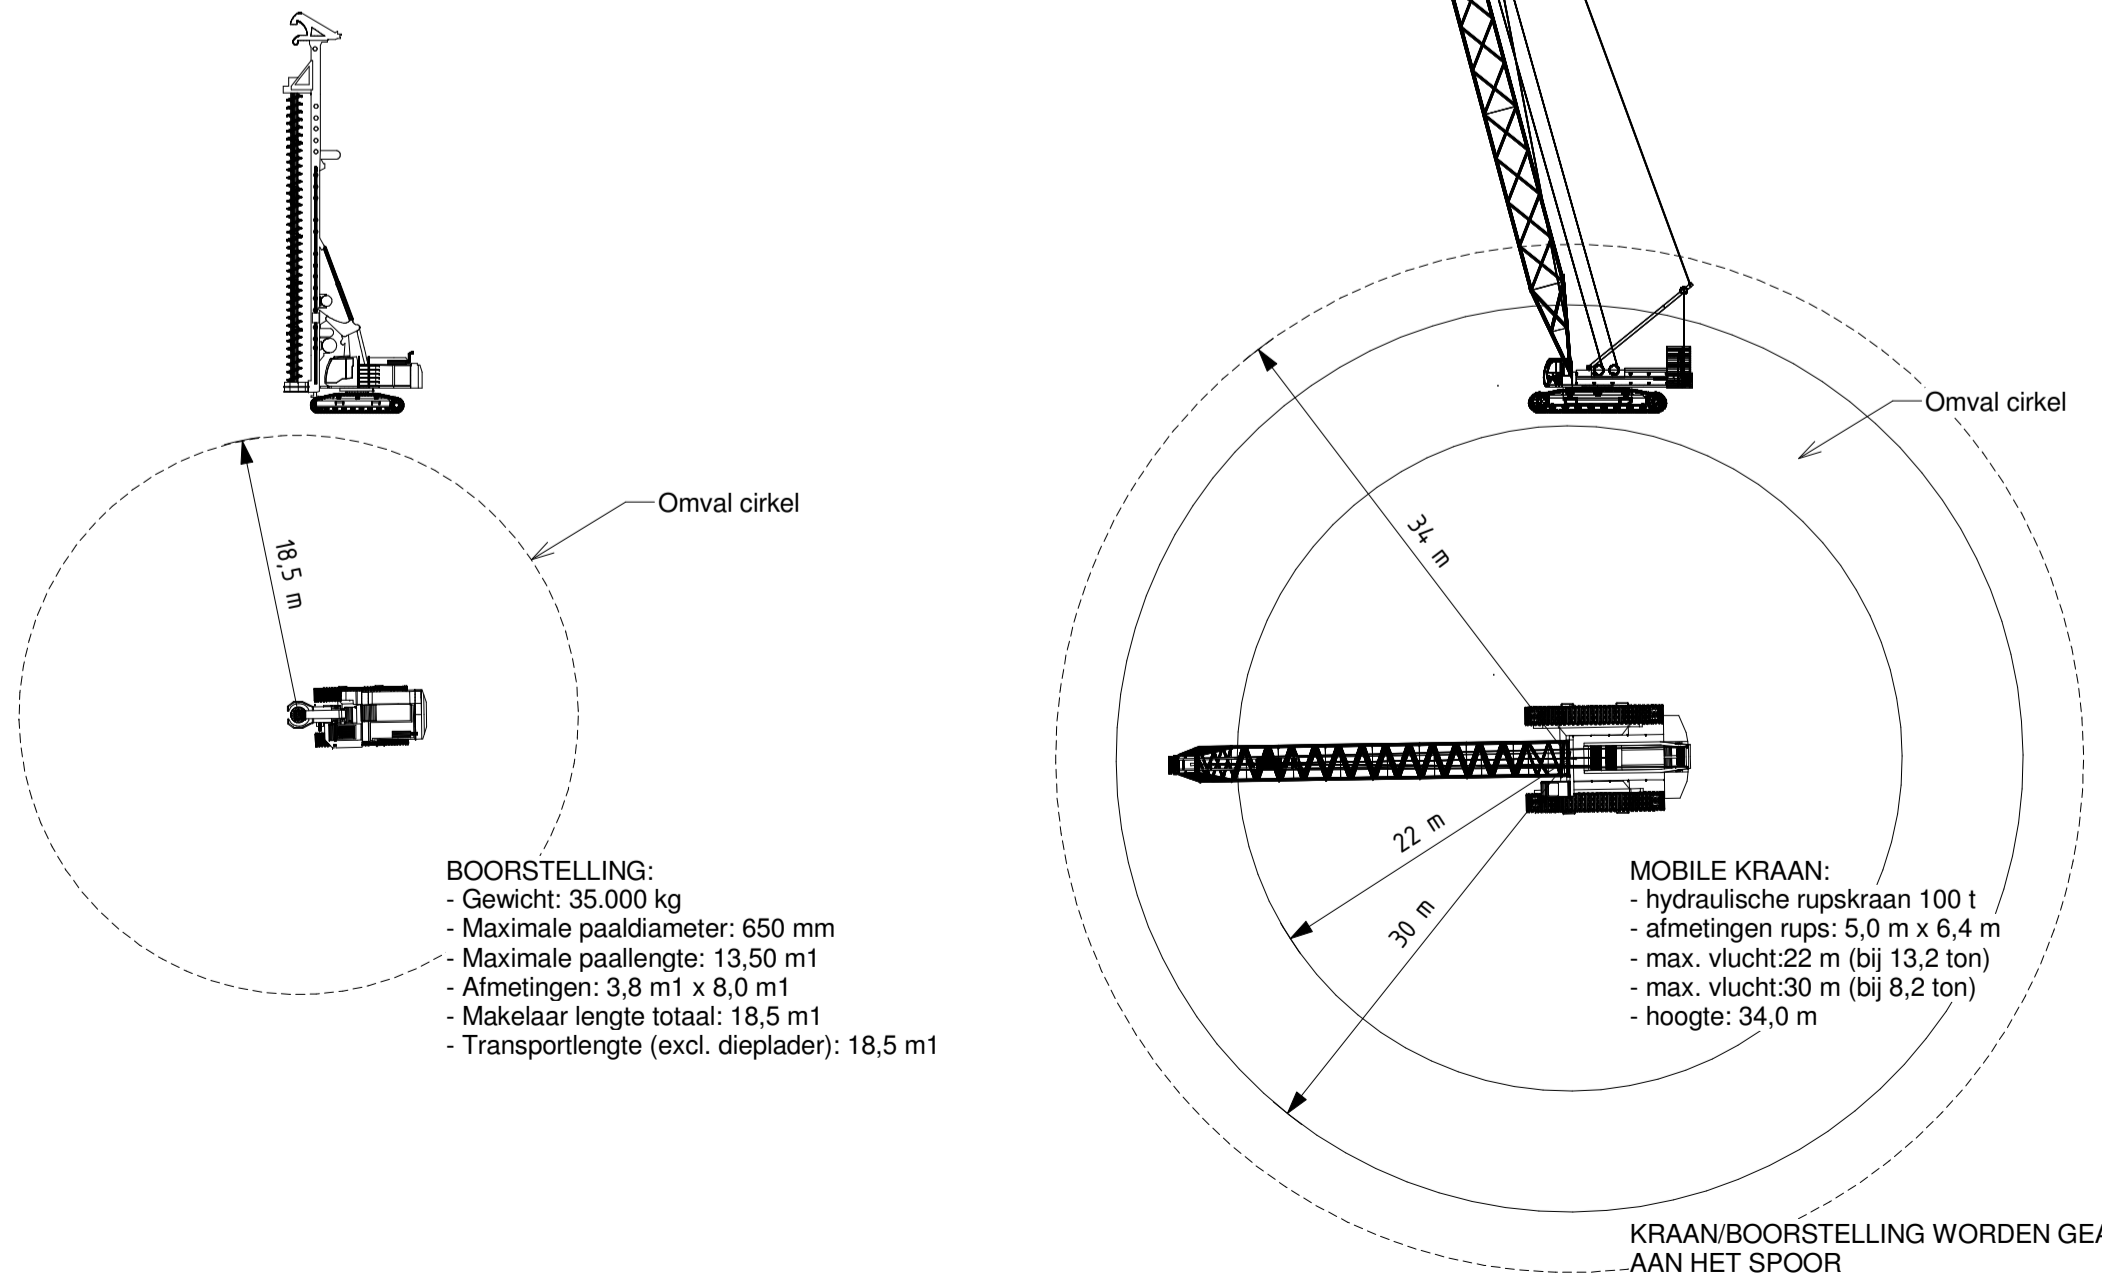
Ontwerp parkeergarage en (grond)werkzaamheden

De locatie van de beoogde parkeergarage grenst globaal aan de bovengrondse kroonprojecties en het ondergrondse wortelstelsel van de kastanjes. Het aanbrengen van grondkeringen en andersoortige grond- en bouwwerkzaamheden kunnen daarom mogelijk het wortelstelsel en/of de

kronen van de bomen aantasten. Echter, voorbij het hekwerk (globaal buiten de kroonprojectie) zijn geen fundamentele wortels aanwezig.

- Indien werkzaamheden binnen de grens van het hekwerk plaatsvinden, dan zijn ondergrondse effecten (wortelschade, verdroging) uitgesloten.
- Indien werkzaamheden buiten de kroonprojectie plaatsvinden, dan zijn bovengrondse effecten (kroon- en / of stamschade) uitgesloten (zie bijlage 3).
